RECUPERACIÓN DE PRODUCTO PARA INSPECCIÓN

Elemento de amarre para vía ferrata **SCORPIO L60** y **L60 CK**

Se refiere a todos los productos fabricados antes del 1 de marzo de 2005, nº de serie del 02150 al 05062.

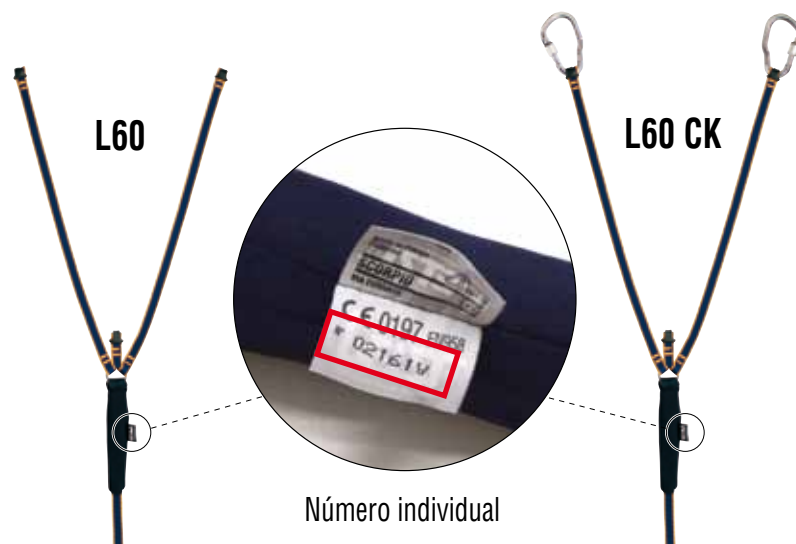
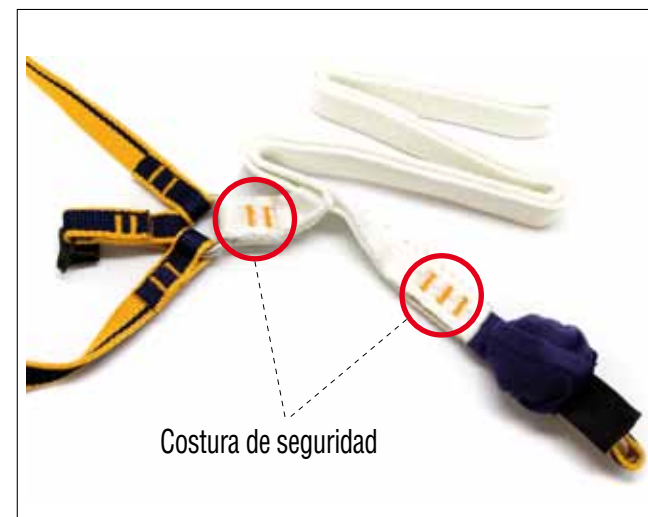
Nos han alertado sobre un grave accidente que cuestiona el elemento de amarre SCORPIO. Un primer análisis muestra la ausencia de una costura de seguridad en el absorbedor de energía. Esta costura sólo es visible si se retira el absorbedor de energía de su funda de protección. Todos nuestros productos de seguridad pasan por dos fases de control individual y es, desgraciadamente, el fallo muy improbable de estas dos fases lo que explica el defecto de esta unidad de elemento de amarre implicada en el accidente.

Como precaución, Petzl ha decidido recuperar todos los elementos de amarre SCORPIO L60 y L60 CK fabricados antes del 4 de marzo de 2005 (nº de serie del 02150 al 05062) para inspeccionarlos en el plazo más corto posible.

Si posee un elemento de amarre para vía ferrata SCORPIO L60 y L60 CK fabricado antes del 4 de marzo de 2005 (nº de serie del 02150 al 05062), les pedimos:

- **Dejar de utilizarlo inmediatamente.**
- **Contactarnos a través de:**
 - El distribuidor Petzl de su país (<http://www.petzl.com/en/page/petzl-distributors-world-1>)
 - Llamar al número + 33 (0)4 56 58 22 60
 - Contactarnos a través de inspection.scorpio@petzl.fr

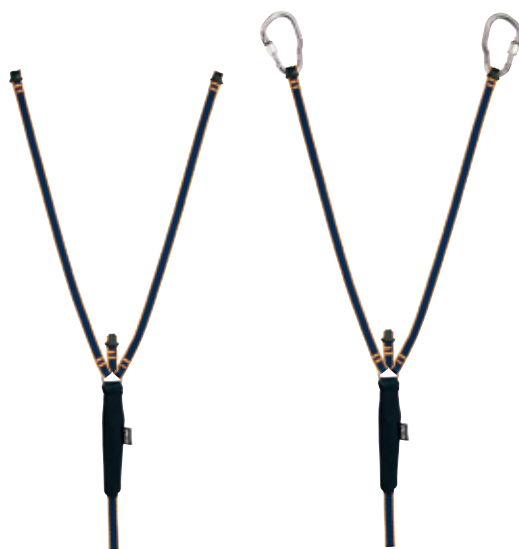
**L60 SCORPIO
L60 CK SCORPIO**

Productos afectados por la recuperación para inspección.

Deje de utilizarlo/s.

Contacte con su distribuidor.
www.petzl.com

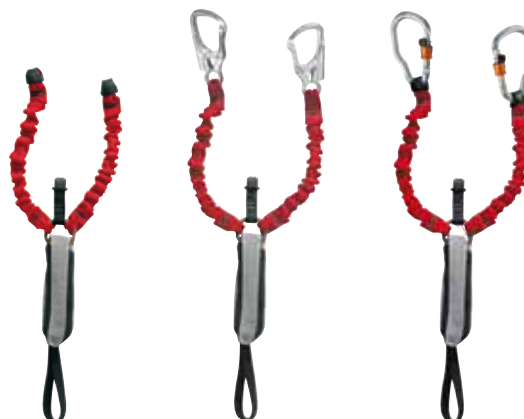
**L60 2 SCORPIO
L60 H SCORPIO EASHOOK
L60 WL SCORPIO VERTIGO WL**

Productos no afectados por la recuperación para inspección,

Puede utilizarlo/s respetando las instrucciones de uso, mantenimiento y verificación descritas en la ficha técnica y en nuestra página web.

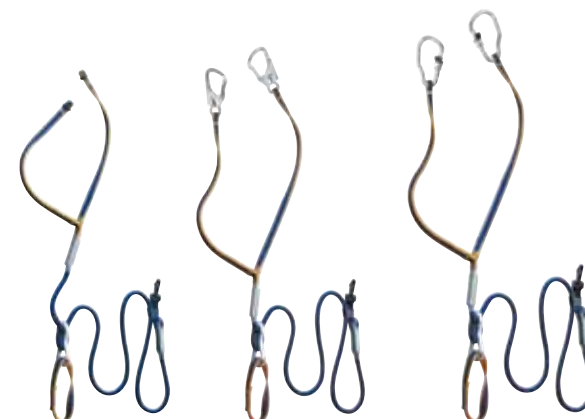
**L56 ZYPER
L56 H ZYPER
L56 WL ZYPER VERTIGO**

Productos no afectados por la recuperación para inspección,

Puede utilizarlo/s respetando las instrucciones de uso, mantenimiento y verificación descritas en la ficha técnica y en nuestra página web.
