# Mise à jour des informations concernant la possible présence d'une fissure sur l'un des maillons de la chaîne de friction des ZIGZAG et ZILLON Petzl

23 juillet 2014

Ce message fait suite  
à la communication  
du 19 mai 2014

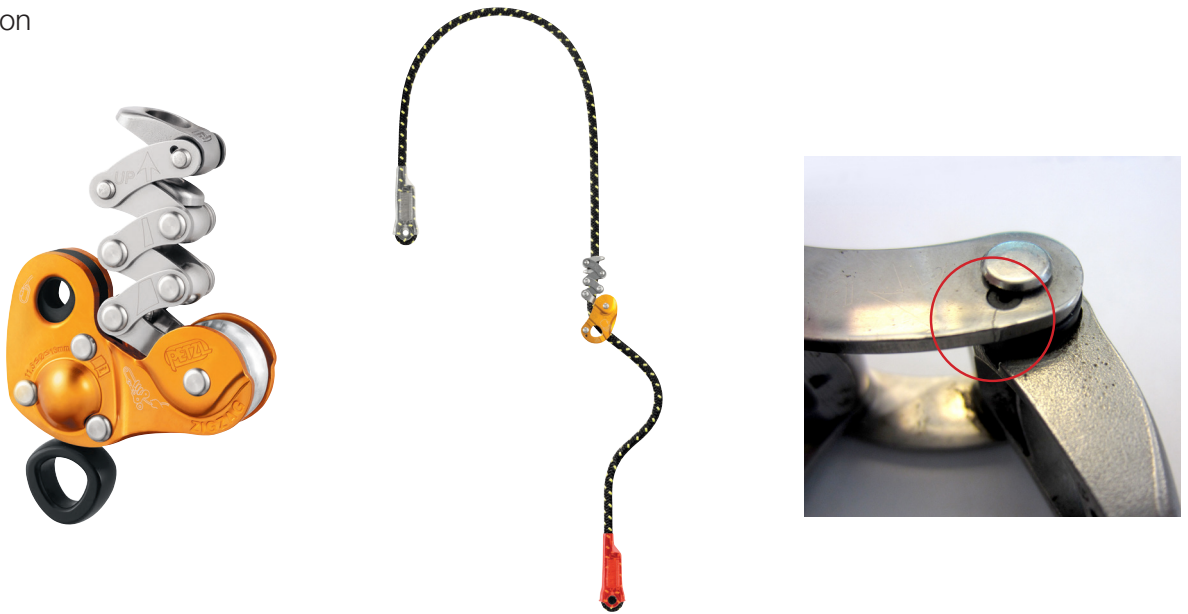
- Plusieurs ZIGZAG ont été renvoyés à Petzl avec l'un des maillons de la chaîne de friction fissuré.
- Le taux de retour reste inférieur à 2/1000.
- **Aucun incident ou accident ne nous a été rapporté.**
- Les maillons de la chaîne de friction du ZIGZAG et du ZILLON peuvent être affectés.
- Lorsqu'une fissure apparaît, c'est toujours du même côté de la chaîne de friction.
- Tous les appareils qui nous ont été renvoyés avec un maillon fissuré ont été remplacés sous garantie.

Petzl a identifié la cause de ces fissures. Elles résultent de la combinaison de trois paramètres :

- Les paramètres de rivetage, qui peuvent générer une contrainte résiduelle de tension sur un des maillons de la chaîne de friction.
- La section réduite du maillon à proximité du rivet.
- Le traitement thermique provoquant une forte rigidité du maillon.

- Une fissure peut apparaître après un certain temps. L'apparition progressive de ces fissures les rend indétectables pendant notre inspection finale.
- Seul un très faible pourcentage d'appareils ZIGZAG/ZILLON (2 sur 1000) peut être susceptible de voir apparaître une telle fissure.

- Un maillon fissuré ne présente pas de risque immédiat additionnel pour l'utilisateur. Toutefois, comme pour tout équipement de protection individuelle (EPI), la présence d'une telle fissure demande une mise au rebut immédiate de l'appareil.
- En considération du très faible taux de maillons potentiellement fissurés, et en tenant compte du fait qu'un maillon fissuré ne présente pas de risque supplémentaire immédiat pour l'utilisateur, seuls les appareils fissurés seront remplacés.
- Le remplacement d'un appareil fissuré sera effectué dans le cadre de la garantie. La période de garantie concernant ce défaut a été étendue à 10 ans.
- Inspectez régulièrement votre appareil conformément aux procédures de contrôle EPI de Petzl.
- Dans le cas peu probable où vous détecteriez un maillon fissuré, n'utilisez plus votre appareil et contactez le distributeur Petzl de votre pays

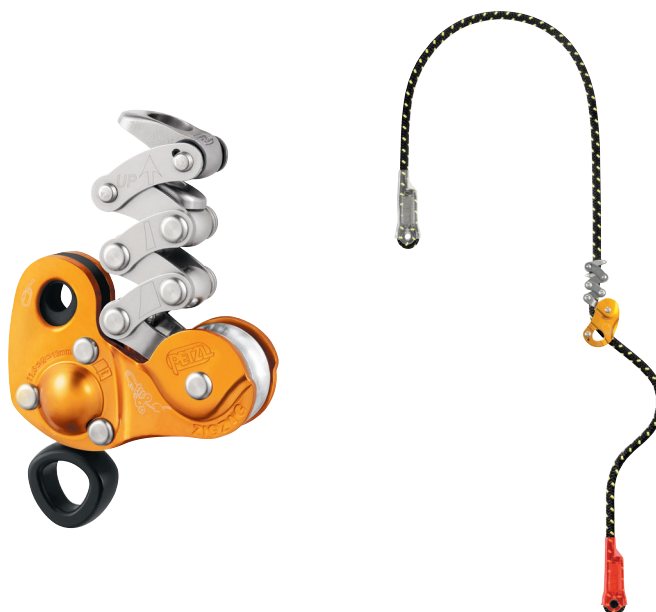
## Des modifications techniques du maillon de la chaîne de friction des ZIGZAG et ZILLON de Petzl sont en cours :

- Ajustement des paramètres de rivetage des maillons pour éliminer les contraintes résiduelles de traction dans le maillon.
- Renfort de la petite section des maillons affectés.
- Ajustement des paramètres de traitement thermique du maillon pour abaisser la rigidité du matériau.

Ces modifications seront appliquées aux ZIGZAG et ZILLON disponibles à partir d'octobre 2014.
