Mise à jour des informations concernant la possible présence d'une fissure sur l'un des maillons de la chaîne de friction des ZIGZAG et ZILLON Petzl

03 novembre 2014 : ce message fait suite à la communication du 23 juillet 2014

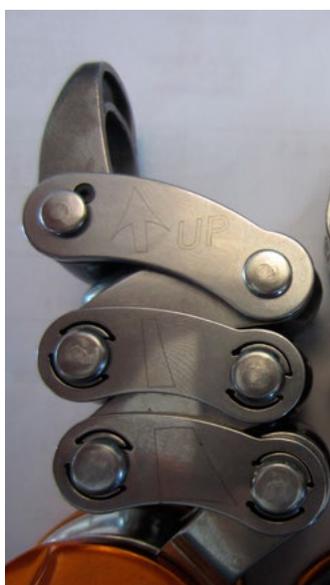
Version ancienne

Petzl a identifié la cause de ces fissures. Elles résultent de la combinaison de trois paramètres :

- Les paramètres de rivetage, qui peuvent générer une contrainte résiduelle de tension sur un des maillons de la chaîne de friction.
- La section réduite du maillon à proximité du rivet.
- Le traitement thermique provoquant une forte rigidité du maillon.

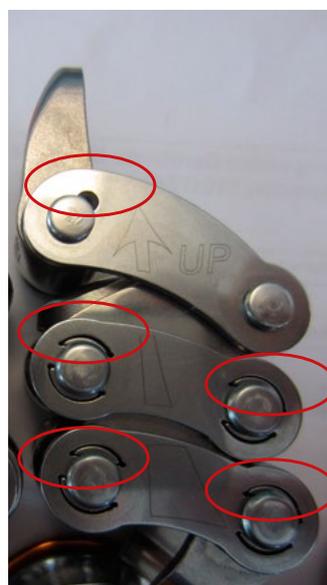
Version mise à jour

Sections renforcées

Des modifications techniques ont été réalisées sur le maillon de la chaîne de friction des ZIGZAG et ZILLON de Petzl :

- Ajustement des paramètres de rivetage des maillons pour éliminer les contraintes résiduelles de traction dans le maillon.
- Ajustement des paramètres de traitement thermique du maillon pour abaisser la rigidité du matériau.
- Renfort de la petite section des maillons affectés.
