Actualización de la información relativa a la posible presencia de una fisura en uno de los eslabones de la cadena de fricción de los ZIGZAG y ZILLON Petzl

23 julio 2014

Este mensaje actualiza la información publicada el 19 de mayo del 2014

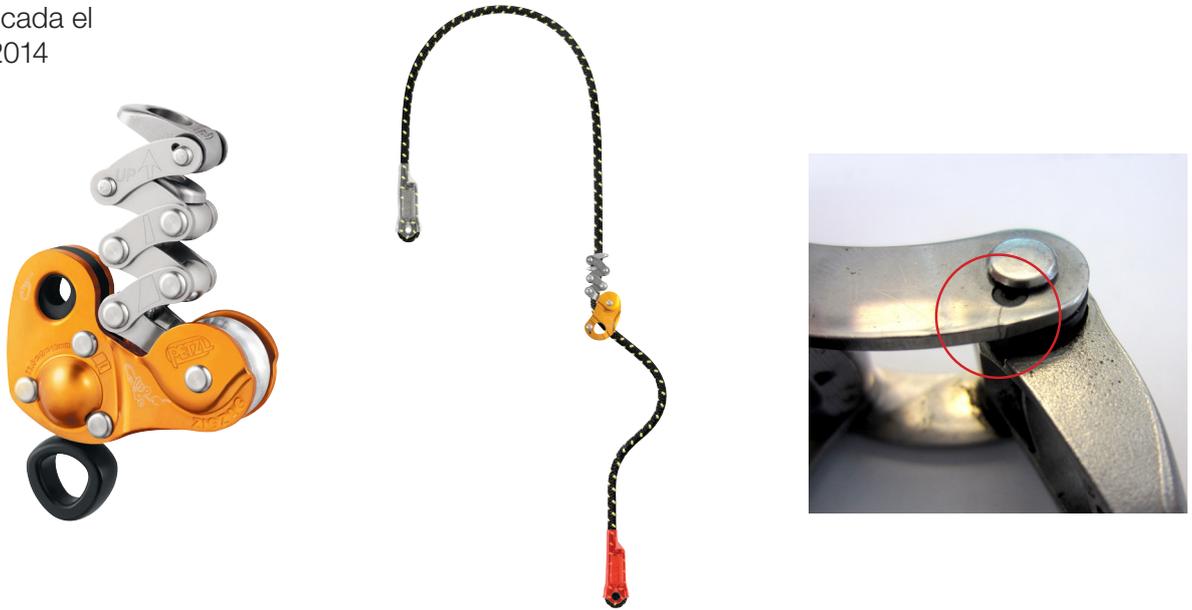
- Varios ZIGZAG han sido devueltos a Petzl con uno de los eslabones de la cadena de fricción fisurado.
- El índice de devoluciones es inferior al 2/1000.
- **No se han producido incidentes ni accidentes.**
- Los eslabones de la cadena de fricción del ZIGZAG y del ZILLON pueden estar afectados.
- Cuando aparece una fisura, siempre sucede en el mismo lado de la cadena de fricción.
- Todos los aparatos que nos han sido devueltos con un eslabón fisurado han sido reemplazados bajo garantía.

Petzl ha identificado la causa de estas fisuras. Se producen por la combinación de tres parámetros:

- Los parámetros de remachado, que pueden generar un estrés residual de tracción en uno de los eslabones de la cadena de fricción.
- La sección reducida del eslabón próximo al remache.
- El tratamiento térmico que provoca una fuerte rigidez del eslabón.
