Actualización de la información relativa a la posible presencia de una fisura en uno de los eslabones de la cadena de fricción de los ZIGZAG y ZILLON Petzl

3 de noviembre del 2014: este mensaje actualiza el comunicado de 23 de julio del 2014

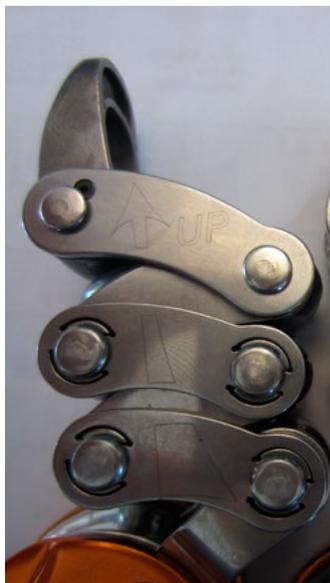
Versión anterior

Petzl ha identificado la causa de estas fisuras. Se producen por la combinación de tres parámetros:

- Los parámetros de remachado, que pueden generar un esfuerzo residual de tensión en uno de los eslabones de la cadena de fricción.
- La sección reducida del eslabón cerca del remache.
- El tratamiento térmico que provoca una fuerte rigidez del eslabón.

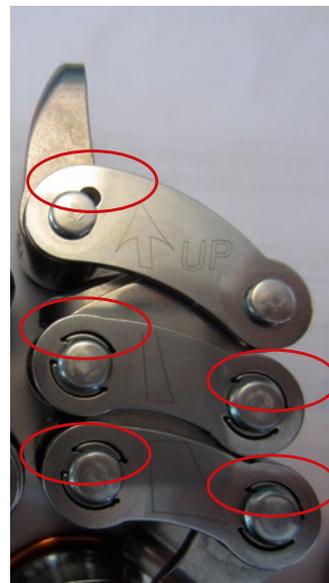
Versión actualizada

Secciones reforzadas

Se han realizado modificaciones técnicas del eslabón de la cadena de fricción de los ZIGZAG y ZILLON de Petzl:

- Reajuste de los parámetros de remachado de los eslabones para eliminar los esfuerzos residuales de tensión en el eslabón.
- Reajuste de los parámetros de tratamiento térmico del eslabón para reducir la rigidez del material.
- Refuerzo de la pequeña sección de los eslabones afectados.
