INFORMATIONEN BEZÜGLICH MÖGLICHER RISSE AM MITLAUFENDEN AUFFANGGERÄT ASAP LOCK

Erstellt am 30. März 2016 - Bei der Überprüfung seiner Ausrüstung hat ein Kunde Risse an den rostfreien Stahlarmen von drei ASAP LOCK festgestellt. Die drei schadhaften Produkte werden derzeit zur Untersuchung an Petzl zurückgesandt.

18 APRIL 2016 • •

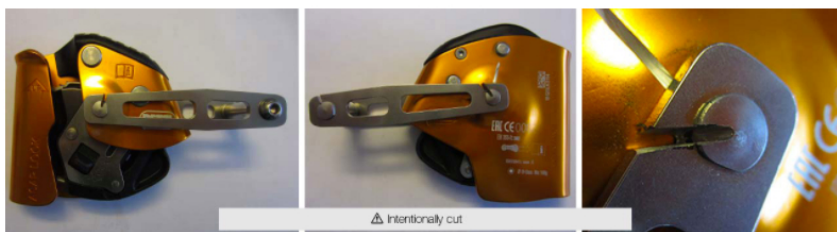
- Wir haben die beiden Verbindungsarme aus rostfreiem Stahl absichtlich beschädigt, um die potenziellen Risse zu simulieren.

Ein absichtlich beschädigtes ASAP LOCK (vor dem Test)

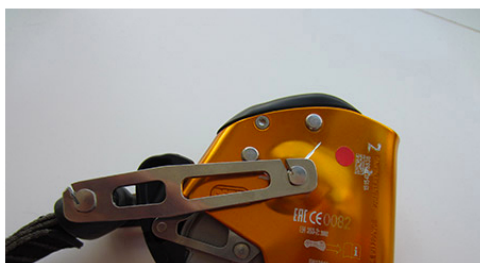
- Der Sturz wurde aufgefangen und die Verbindung hat sich nicht gelöst.
- Das ASAP'SORBBER ist aufgerissen.
- Es wurde keine Verformung der beschädigten Stellen aufgrund der dynamischen Tests festgestellt.

ASAP LOCK-Prototyp nach dem dynamischen Test
