INFORMACIÓN RELATIVA A POSIBLES FISURAS EN EL ANTICAÍDAS DESLIZANTE ASAP LOCK

Redactado el 30 de marzo del 2016 - En el transcurso de una revisión del material, un cliente detectó fisuras al nivel del brazo de acero inoxidable de tres ASAP LOCK. Estos tres productos defectuosos serán devueltos a Petzl para analizarlos.

18 ABRIL 2016 • •

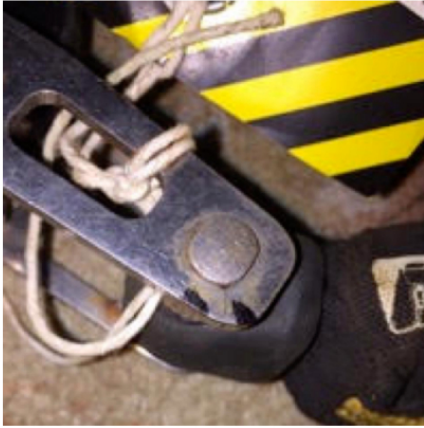
- Debido a que las fisuras de los tres ASAP LOCK defectuosos se encuentran alrededor de un remache, nuestra hipótesis actual es que estas fisuras resultan de una combinación de los parámetros del remachado, que potencialmente pueden generar una tensión de tracción a nivel del acero inoxidable, y de los parámetros del tratamiento térmico, que pueden generar una rigidez demasiado elevada de esta parte. La aparición progresiva de las fisuras hace que sean indetectables durante el control final realizado por Petzl.

- Regular los parámetros del remachado con el fin de eliminar cualquier tensión residual de tracción al nivel de los componentes de acero inoxidable.
- Regular los parámetros del tratamiento térmico del acero inoxidable para reducir la rigidez del material.

- Revisar regularmente su ASAP LOCK según [el procedimiento de revisión del EPI ASAP LOCK](#).
- **Un brazo fisurado no presenta ningún riesgo suplementario inmediato para el usuario. Sin embargo, como para cualquier EPI, la presencia de una fisura así obliga a desecharlo inmediatamente.**
- En el caso poco probable en el que encuentre un brazo fisurado, deseche inmediatamente el ASAP LOCK y póngase en contacto con su distribuidor local para obtener una sustitución bajo garantía.
- El ASAP (B71 AAA) no está afectado por estas recomendaciones.

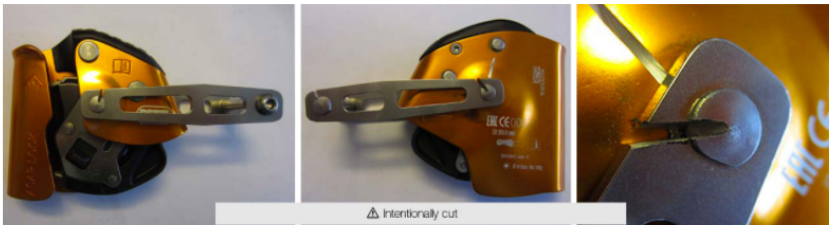
- Hemos cortado voluntariamente los dos brazos de acero inoxidable al nivel del remache, para simular potenciales fisuras.

ASAP LOCK cortado antes del ensayo

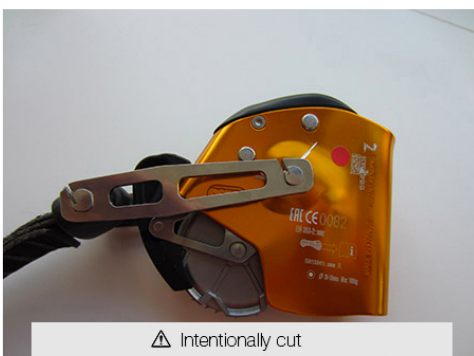
- La caída quedó detenida y la masa no se soltó.
- El ASAP'SORBBER se desplegó.
- Ninguna deformación de los cortes después de los ensayos dinámicos.

El prototipo ASAP LOCK después del ensayo dinámico
