INFORMATIONS CONCERNANT DE POSSIBLES FISSURES SUR L'ANTICHUTE MOBILE ASAP LOCK

18 AVRIL 2016 • •

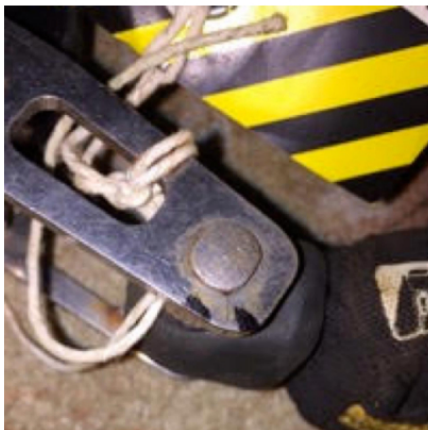
Les faits : le 30 mars 2016 - Au cours d'une vérification du matériel, un client a détecté des fissures au niveau des bras en acier inoxydable de trois ASAP LOCK. Ces trois produits défectueux seront renvoyés au siège de Petzl pour analyse.

- Cette première enquête est basée uniquement sur des photos et un mail que nous avons reçus. Une enquête complémentaire sera menée dès que les trois ASAP LOCK présentant des fissures seront renvoyés à Petzl.
- Puisque les fissures des trois ASAP LOCK défectueux se trouvent autour d'un rivet, notre hypothèse actuelle est que ces fissures résultent d'une combinaison des paramètres de rivetage qui peuvent potentiellement générer une contrainte de traction au niveau de l'acier inoxydable et des paramètres du traitement thermique qui peuvent générer une rigidité trop élevée de cette partie. L'apparition progressive des fissures les rend indétectables pendant le contrôle final réalisé par Petzl.
- Un nombre très faible d'unités pourrait être potentiellement impacté par ce phénomène. À ce jour, seuls ces trois ASAP LOCK avec présence de fissures sur les bras nous ont été signalés.

- Comme décrit dans la notice d'utilisation, le Petzl ASAP LOCK s'utilise obligatoirement avec l'ASAP SORBBER ou l'ABSORBICA L57. Ces deux absorbeurs d'énergie limitent la force dynamique à 5 kN.
- Dans le pire des cas, un bras ASAP LOCK fissuré ne présente aucun risque supplémentaire pour l'utilisateur.
- Néanmoins, la présence de telles fissures au niveau du bras impose une mise au rebut immédiate de l'ASAP LOCK.

- Régler les paramètres de rivetage afin d'éliminer toute contrainte résiduelle de traction au niveau des composants en acier inoxydable.
- Régler les paramètres de traitement thermique de l'acier inoxydable afin de réduire la rigidité du matériau.

- Vérifier régulièrement votre ASAP LOCK selon [la procédure de vérification EPI ASAP LOCK](#).
- **Un bras fissuré ne présente aucun risque supplémentaire immédiat à l'utilisateur. Néanmoins, comme tout EPI, la présence d'une telle fissure impose une mise au rebut immédiate.**
- Dans le cas peu probable où vous trouvez un bras fissuré, mettez immédiatement au rebut votre ASAP LOCK et prenez contact avec votre distributeur local pour obtenir un remplacement sous garantie.
- L'ASAP (B71 AAA) n'est pas concerné par ces recommandations.

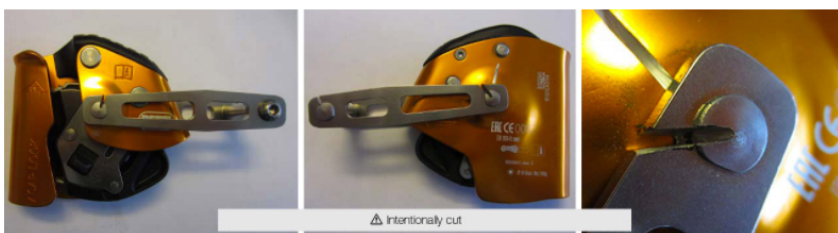
- Nous avons entaillé volontairement les deux bras en acier inoxydable au niveau de chaque rivet, afin de simuler des fissures potentielles.

ASAP LOCK entaillé avant le test

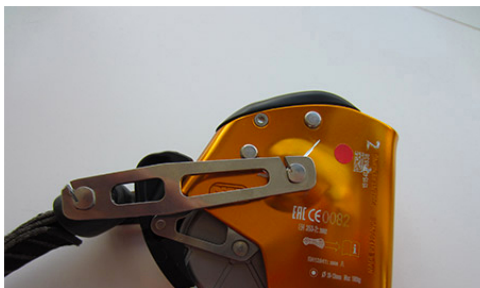
- La chute a été arrêtée et la masse n'a pas été lâchée.
- L'ASAP'SORBER s'est déployé.
- Aucune déformation des entailles suite aux essais dynamiques.

Le prototype ASAP LOCK après test dynamique
