# PROCEDIMIENTO EXCEPCIONAL DE REVISIÓN DE EPI

## Elementos de amarre ABSORBICA L57, L70150 I, L70150 Y, L70150 IM, L70150 YM

MAYO 2011

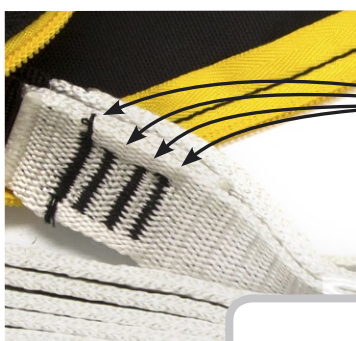
3 - Del lado del elemento de amarre, compruebe por encima y por debajo la presencia y el estado de la costura de **4** barras (negras) que une las cintas de desgarrador (blancas) con el anillo de fijación\*.

**OK!**

**Si las costuras de seguridad no son conformes**  
*(ausencia total o parcial de una o varias barras de costura, hilos flojos, desgastados o cortados)*  
**el aparato debe darse de baja y devolverse a su distribuidor PETZL**

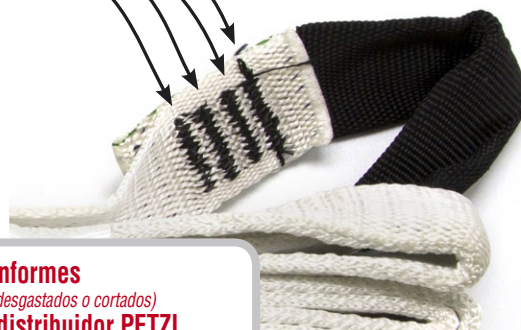
4 - Del lado del arnés, compruebe por encima y por debajo la presencia y el estado de la costura de **4** barras (negras) que une las cintas de desgarrador (blancas) con el anillo de fijación (negro)\*.

**OK!**

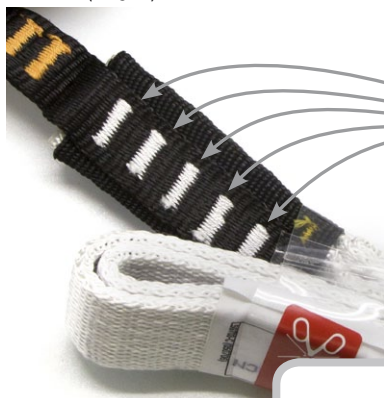
3 - Del lado del elemento de amarre, compruebe por encima y por debajo la presencia y el estado de la costura de **5** barras (blancas) que une las cintas de desgarró (blancas) con el elemento de amarre (negro)\*.

**OK!**

**Si las costuras de seguridad no son conformes**  
*(ausencia total o parcial de una o varias barras de costura, hilos flojos, desgastados o cortados)*  
**el aparato debe darse de baja y devolverse a su distribuidor PETZL**

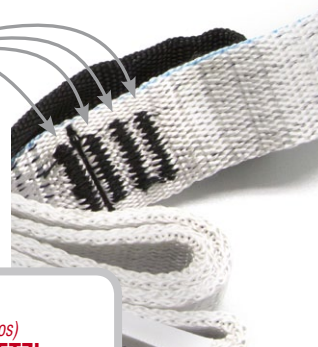
4 - Del lado del arnés, compruebe por encima y por debajo la presencia y el estado de la costura de **4** barras (negras) que une las cintas de desgarró (blancas) con el anillo de fijación (negro)\*.

**OK!**

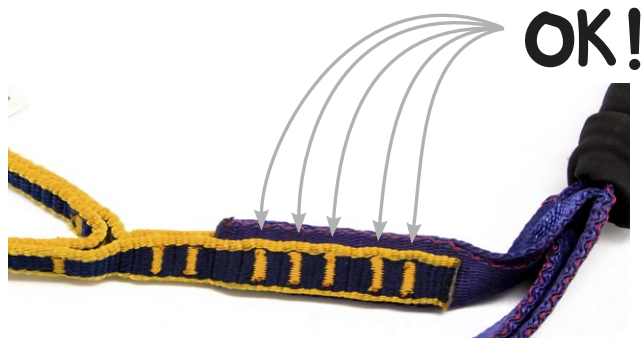
3 - Del lado del elemento de amarre, compruebe por encima y por debajo la presencia y el estado de la costura de **5** barras (amarillas) que une las cintas de desgarro (azules) con el elemento de amarre (azul y amarillo)\*.

**Si las costuras de seguridad no son conformes**  
(ausencia total o parcial de una o varias barras de costura, hilos flojos, desgastados o cortados)  
**el aparato debe darse de baja y devolverse a su distribuidor PETZL**

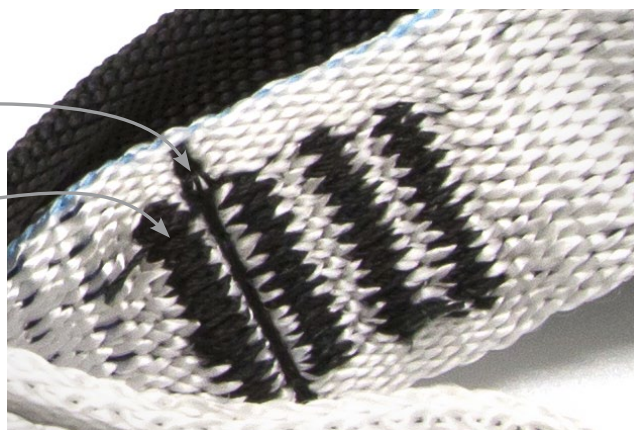
**La costura de preposicionamiento no es una costura de seguridad.**

**Su visibilidad no es sistemática, no la tenga en cuenta para la revisión.**

Para facilitar su reconocimiento: la costura de preposicionamiento contiene menos puntos que una barra de costura de seguridad y el color del hilo puede variar.
