Information für Anwender des Petzl-ZIGZAG

19/05/2014

Information für Anwender des mechanischen Prusik ZIGZAG von Petzl

08/04/2014

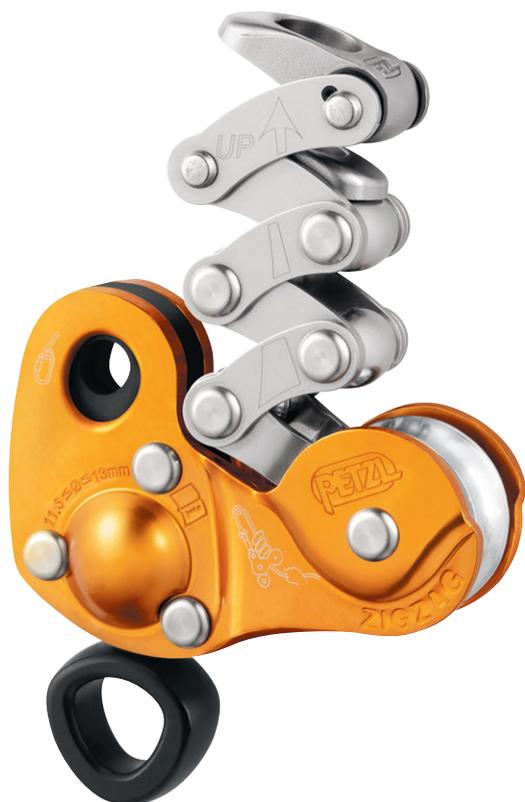
- Bis heute wurden uns sechs ZIGZAG zurückgesandt, an denen ein Riss festgestellt wurde. Zwischenfälle oder Unfälle gab es dabei nicht. Alle ZIGZAG, an denen ein Riss festgestellt wurde, haben wir als Garantieleistung ausgetauscht.
- Die Suche nach den möglichen Ursachen ist noch nicht abgeschlossen: Wir haben einige ZIGZAG, an denen ein Riss festgestellt wurde, zur metallurgischen Untersuchung an ein unabhängiges Prüflabor geschickt. Die Untersuchung hat keinen Aufschluss über das Entstehen dieser Risse gegeben. Außerdem arbeiten wir gemeinsam mit unserem Lieferanten der Kettenglieder daran, eine plausible Erklärung zu finden.

- Kontrollieren Sie Ihr ZIGZAG in regelmäßigen Abständen gemäß dem PSA-Prüfverfahren.
- Ein an einem Verbindungsglied festgestellter Riss ist ein Aussonderungskriterium für das ZIGZAG. Wenden Sie sich in diesem Fall an den Kundendienst Ihres Fachhändlers für einen Garantieumtausch.
- Ein Riss an einem Verbindungsglied stellt keine unmittelbare zusätzliche Gefahr für den Anwender dar. Dennoch ist das Vorhandensein eines solchen Risses wie bei allen PSA ein Kriterium für die Aussonderung Ihres ZIGZAG.
- Diese Empfehlungen gelten ebenfalls für das Petzl ZILLON.

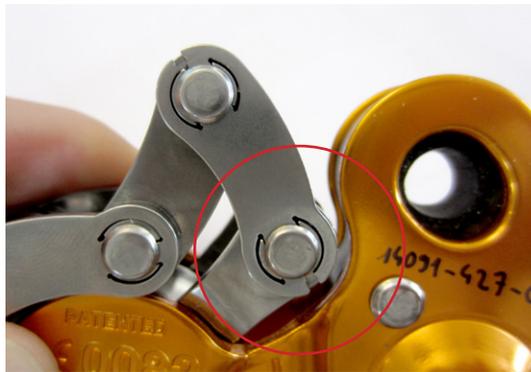
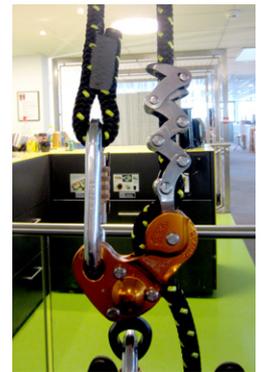
- Das untere angerissene Verbindungsglied brach bei 14 kN und das gegenüberliegende Verbindungsglied verformte sich. Die Kette blieb durch das gegenüberliegende Verbindungsglied mit dem Körper des ZIGZAG verbunden. Der gleiche an einem angerissenen Verbindungsglied im oberen Bereich der Kette (gleiche Beschädigung wie bei einem der beiden ZIGZAG, die uns zurückgesandt wurden) durchgeführte Test führte zum gleichen Ergebnis.

Ein Riss an einem Verbindungsglied stellt keine Gefahr für den Anwender dar. Trotzdem ist ein solcher Riss ein Kriterium für die Aussonderung des ZIGZAG.

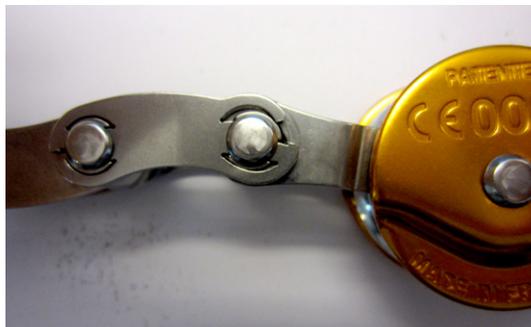
- Bei dynamischer Belastung verformte sich das angerissene Verbindungsglied, ohne dass es zu einem Bruch kam (siehe unten abgebildete Fotos).
