Aktualisierte Informationen über das mögliche Auftreten eines Risses an einem der Kettenglieder der Geräte ZIGZAG und ZILLON von Petzl

23. Juli 2014

Diese Information ergänzt die Mitteilung vom 19. Mai 2014

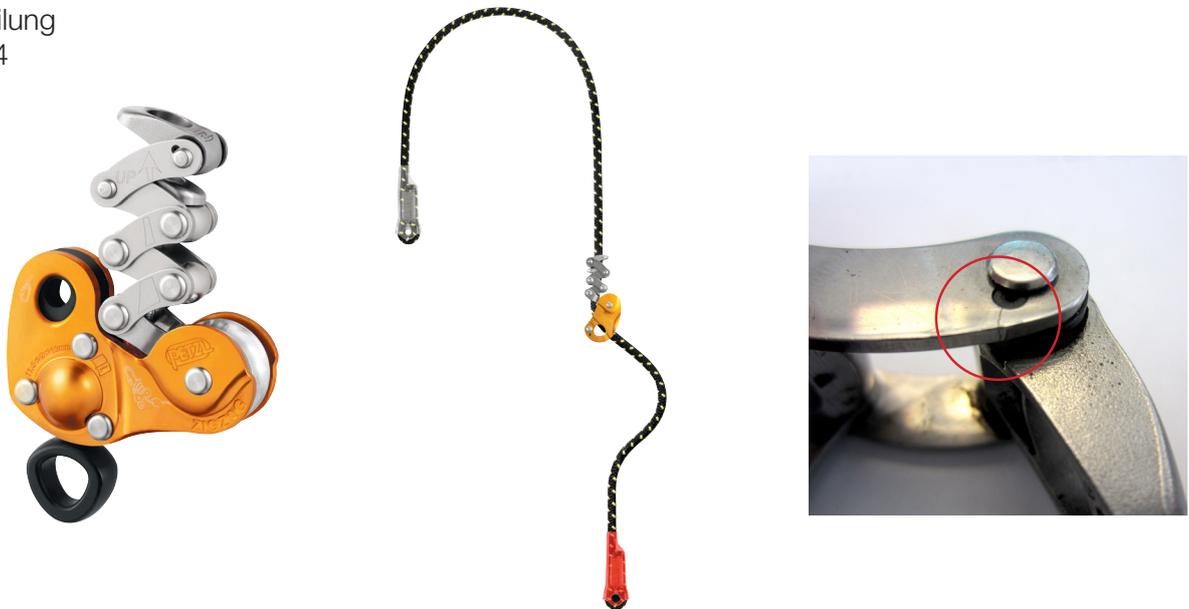
- Einige ZIGZAG wurden an Petzl zurückgeschickt, weil eines der Verbindungsglieder der Kette einen Riss aufwies.
- Die Retourenquote liegt unter 2/1000.
- **Unfälle oder Verletzungen wurden uns nicht gemeldet.**
- Die Beschädigung kann an den Kettengliedern der Geräte ZIGZAG und ZILLON auftreten.
- Die Risse entstehen immer an der gleichen Seite der Kette.
- Wir haben alle an uns zurückgesandten Geräte, an denen ein Riss festgestellt wurde, als Garantieleistung ausgetauscht.

Petzl hat die Ursache der Risse identifiziert. Sie sind auf die Kombination dreier Parameter zurückzuführen:

- Die Parameter der Nietverbindung, die eine Zugspannung an einem der Verbindungsglieder der Kette hervorrufen können.
- Der reduzierte Querschnitt des Verbindungsglieds in der Nähe der Nietverbindung.
- Die thermische Behandlung, die zu einer hohen Steifigkeit des Verbindungsglieds führt.

- Kann sich nach einer gewissen Zeit ein Riss bilden. Diese allmählich entstehenden Risse sind bei unserer Endkontrolle nicht zu erkennen.
- Die Wahrscheinlichkeit, dass bei den Geräten ZIGZAG/ZILLON ein solcher Riss auftritt, ist sehr gering (2 von 1000).

- Anpassung der Nietparameter, um eine Belastung durch die an den Verbindungsgliedern auftretende restliche Zugspannung auszuschließen.
- Verstärkung des Querschnitts der betroffenen Verbindungsglieder.
- Anpassung der Parameter der thermischen Behandlung, um die Steifigkeit des Materials zu reduzieren.

- Ein Riss an einem Verbindungsglied stellt keine unmittelbare zusätzliche Gefahr für den Anwender dar. Trotzdem: Wie bei jeder persönlichen Schutzausrüstung (PSA) muss das Gerät bei Auftreten eines solchen Risses sofort ausgesondert werden.
- Angesichts der geringen Anzahl der beschädigten Verbindungsglieder sowie der Tatsache, dass diese Risse kein unmittelbares zusätzliches Risiko für den Anwender darstellen, werden lediglich die beschädigten Geräte ausgetauscht.
- Der Austausch eines beschädigten Geräts erfolgt im Garantieverfahren. Die Garantiedauer bezüglich dieses Fehlers wurde auf zehn Jahre erweitert.
- Kontrollieren Sie Ihr Gerät in regelmäßigen Abständen gemäß dem von Petzl empfohlenen PSA-Prüfverfahren.
- Sollten Sie einen Riss an einem Verbindungsglied feststellen, benutzen Sie das Gerät nicht mehr und wenden Sie sich an den örtlichen Petzl-Vertrieb.

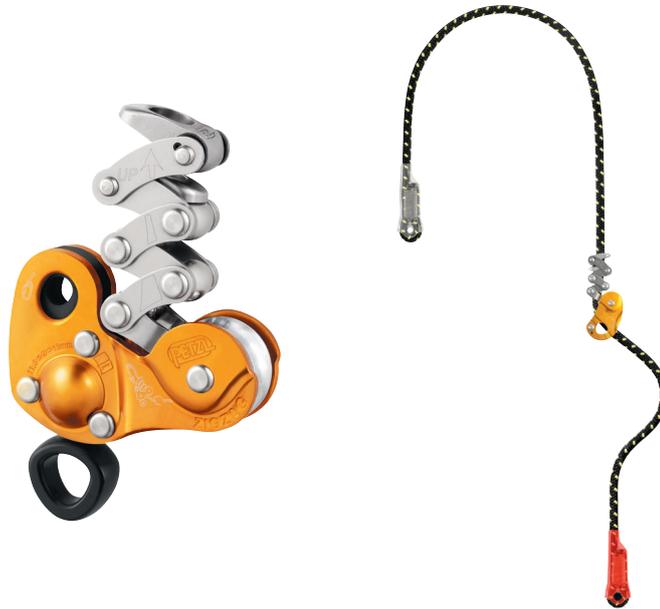
Wir sind dabei, technische Änderungen an den Kettengliedern der Geräte ZIGZAG und ZILLON vorzunehmen:
