RECUPERACIÓN DE PRODUCTO PARA INSPECCIÓN

Elemento de amarre para vía ferrata **SCORPIO L60** y **L60 CK**

Se refiere a todos los productos fabricados antes del 1 de marzo de 2005, nº de serie del 02150 al 05062.

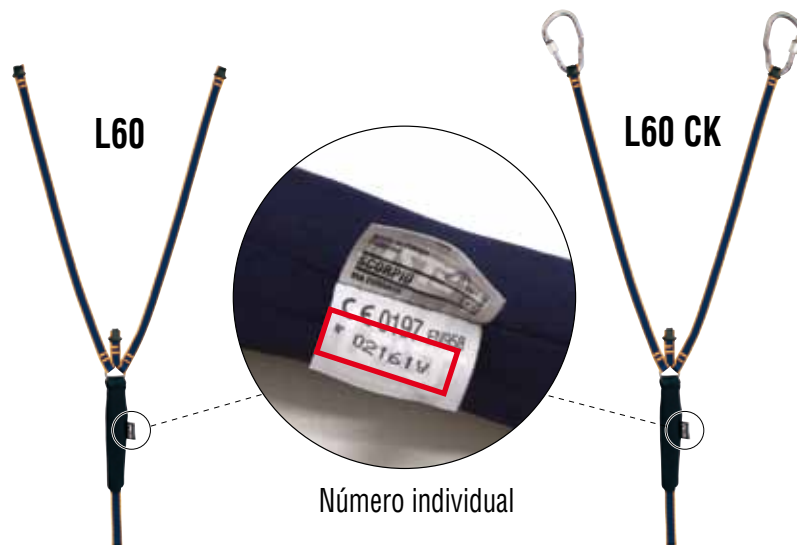
El lunes 5 de mayo de 2011, un joven cayó mientras realizaba la vía ferrata de la Bastille (Grenoble, Francia). Por lo que conocemos hasta el momento, la causa de este accidente sería un defecto de fabricación de un elemento de amarre Petzl Scorpio (se trata de una versión fabricada hasta marzo de 2005). Este defecto consiste en la ausencia de una costura de seguridad, del lado del punto de fijación al arnés.

Como medida de precaución y sin esperar los resultados de las investigaciones, hemos decidido lanzar un procedimiento de recuperación de producto para inspección, que extendemos a todos nuestros elementos de amarre SCORPIO (L60 y L60 CK, fabricados hasta marzo de 2005 con números de serie comprendidos entre el 02150 y 05062; consulte nuestro aviso de recuperación de producto).
