Actualización de la información relativa a la posible presencia de una fisura en uno de los eslabones de la cadena de fricción de los ZIGZAG y ZILLON Petzl

3 de noviembre del 2014: este mensaje actualiza el comunicado de 23 de julio del 2014

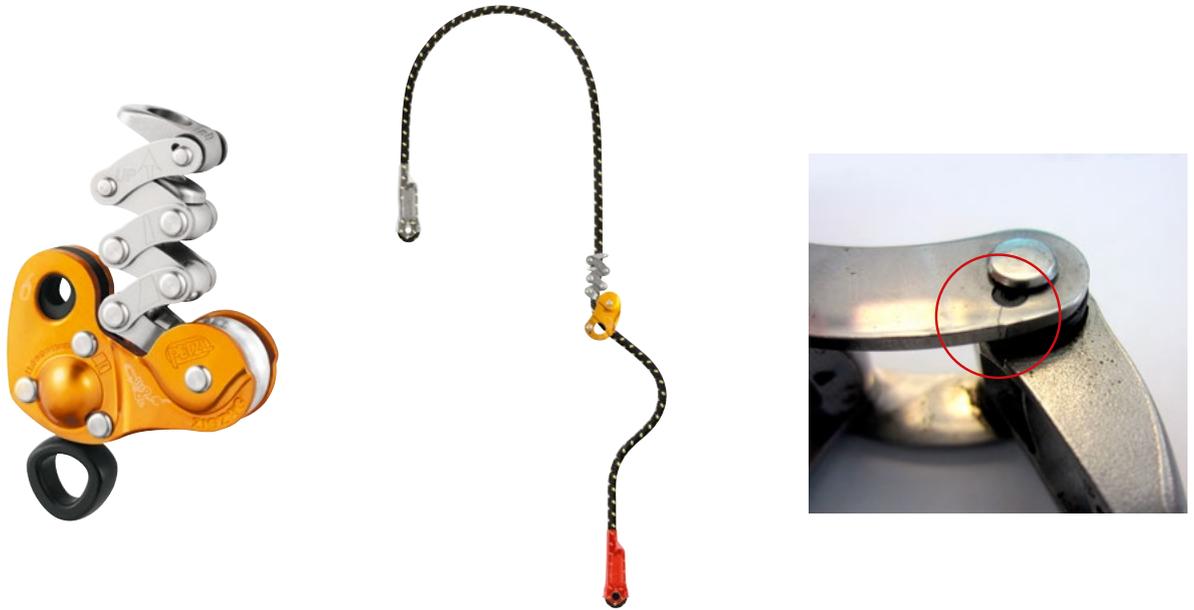
- Varios ZIGZAG han sido devueltos a Petzl con uno de los eslabones de la cadena de fricción fisurado.
- El índice de devoluciones es inferior al 4/1000, pero puede ser más elevado en algunos países.
- **No se nos ha informado de ningún incidente o accidente.**
- Los eslabones de la cadena de fricción del ZIGZAG y del ZILLON pueden estar afectados.
- Cuando aparece una fisura, siempre sucede en el mismo lado de la cadena de fricción.
- Todos los aparatos que nos han sido devueltos con un eslabón fisurado han sido reemplazados bajo garantía.

Petzl ha identificado la causa de estas fisuras. Se producen por la combinación de tres parámetros:

- Los parámetros de remachado, que pueden generar un esfuerzo residual de tensión en uno de los eslabones de la cadena de fricción.
- La sección reducida del eslabón cerca del remache.
- El tratamiento térmico que provoca una fuerte rigidez del eslabón.

- Una fisura puede aparecer después de un tiempo. La aparición progresiva de estas fisuras hace que sea indetectable durante nuestra inspección final.
- Sólo un porcentaje muy bajo de aparatos ZIGZAG/ZILLON puede ser susceptible de que aparezca una fisura de este tipo.

- Un eslabón fisurado no presenta un riesgo inmediato adicional para el usuario. Sin embargo, como para cualquier equipo de protección individual (EPI), la presencia de una fisura de este tipo requiere la retirada inmediata del aparato.
- Considerando el bajo índice de eslabones potencialmente fisurados, y teniendo en cuenta que un eslabón fisurado no presenta un riesgo inmediato suplementario para el usuario, sólo los aparatos fisurados serán reemplazados.
- La sustitución de un aparato fisurado se efectuará según las condiciones de la garantía. El período de garantía relativo a este defecto se ha ampliado a 10 años.
- Revise regularmente el aparato conforme a los procedimientos de control del EPI de Petzl.
- En el caso poco probable de que usted detectara un eslabón fisurado, deje de utilizar el aparato y contacte con el distribuidor Petzl de su país.
