INFORMATIONEN BEZÜGLICH MÖGLICHER RISSE AM MITLAUFENDEN AUFFANGGERÄT ASAP LOCK

Erstellt am 30. März 2016 - Bei der Überprüfung seiner Ausrüstung hat ein Kunde Risse an den rostfreien Stahlarmen von drei ASAP LOCK festgestellt. Die drei schadhaften Produkte werden derzeit zur Untersuchung an Petzl zurückgesandt.

18 APRIL 2016 • •

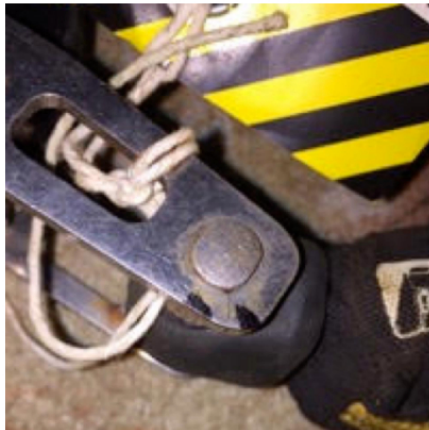
- Da die Risse der drei beschädigten ASAP LOCK an der Niete auftreten, gehen wir aktuell davon aus, dass diese möglicherweise auf eine Kombination der Nietparameter, die eine Zugspannung an der Komponente aus rostfreiem Stahl hervorrufen können, und der Parameter der thermischen Behandlung, die zu einer zu hohen Steife des Materials führen können, zurückzuführen sind. Aufgrund ihrer allmählichen Entstehung sind diese Risse bei der von Petzl durchgeführten Endkontrolle nicht feststellbar.

- Anpassung der Nietparameter, um das Auftreten einer restlichen Zugspannung an den Komponenten aus rostfreiem Stahl vollkommen auszuschließen.
- Anpassung der Parameter der thermischen Behandlung, um die Steifigkeit des Materials zu reduzieren.

- Führen Sie eine regelmäßige Überprüfung Ihres ASAP LOCK gemäß der Vorgehensweise bei [der PSA-Überprüfung für das ASAP LOCK durch](#)
- **Ein Riss am Verbindungsarm stellt kein unmittelbares zusätzliches Risiko für den Anwender dar. Trotzdem: Wie bei jeder PSA erfordert das Auftreten eines solchen Risses die sofortige Aussonderung des Geräts.**
- Sollten Sie einen Riss am Verbindungsarm Ihres ASAP LOCK feststellen, sondern Sie das Gerät unverzüglich aus und wenden Sie sich für den Austausch Ihres ASAP LOCK im Garantieverfahren an Ihren örtlichen Fachhändler.
- Das ASAP (B71 AAA) ist von diesen Empfehlungen nicht betroffen.
