# PROCEDIMIENTO EXCEPCIONAL DE REVISIÓN DE EPI

## Elementos de amarre ABSORBICA L57, L70150 I, L70150 Y, L70150 IM, L70150 YM

MAYO 2011

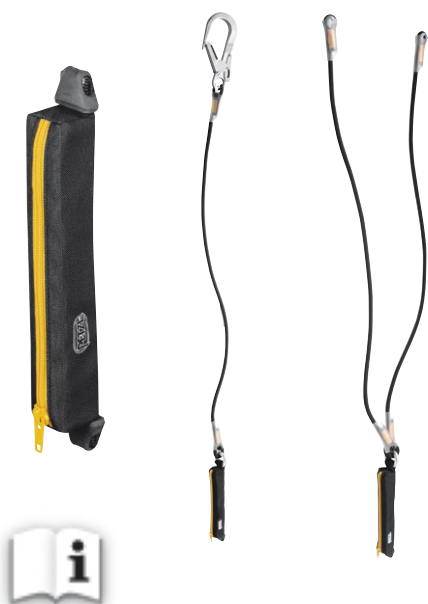
1 - Abra la funda de protección que contiene el absorbedor por desgarrador.

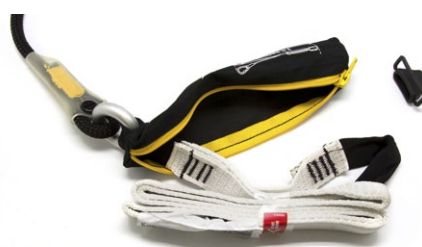
2 - Extraiga las cintas de desgarrador (blancas) de la funda de protección.

3 - Del lado del elemento de amarre, compruebe por encima y por debajo la presencia y el estado de la costura de **4** barras (negras) que une las cintas de desgarrador (blancas) con el anillo de fijación\*.

**Si las costuras de seguridad no son conformes**  
*(ausencia total o parcial de una o varias barras de costura, hilos flojos, desgastados o cortados)*  
**el aparato debe darse de baja y devolverse a su distribuidor PETZL**

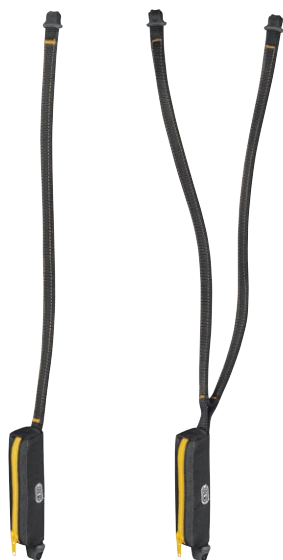
1 - Abra la funda de protección que contiene el absorbedor por desgarró.

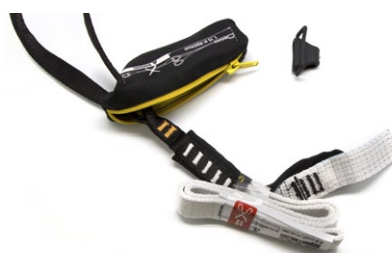
2 - Extraiga las cintas de desgarró (blancas) de la funda de protección.

3 - Del lado del elemento de amarre, compruebe por encima y por debajo la presencia y el estado de la costura de **5** barras (blancas) que une las cintas de desgarró (blancas) con el elemento de amarre (negro)\*.

**Si las costuras de seguridad no son conformes**  
*(ausencia total o parcial de una o varias barras de costura, hilos flojos, desgastados o cortados)*  
**el aparato debe darse de baja y devolverse a su distribuidor PETZL**

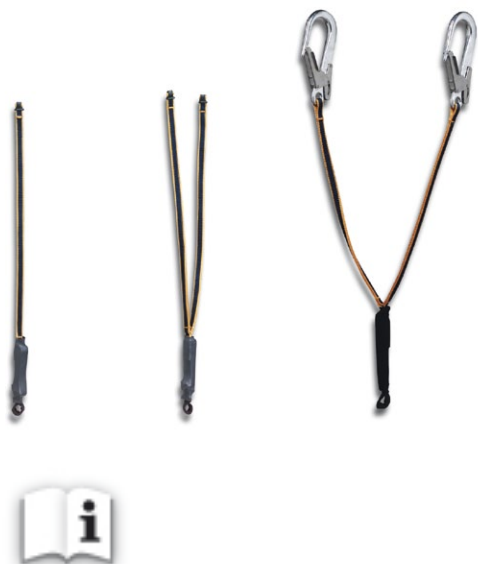
1 - Abra la funda de protección que contiene el absorbedor por desgarro.

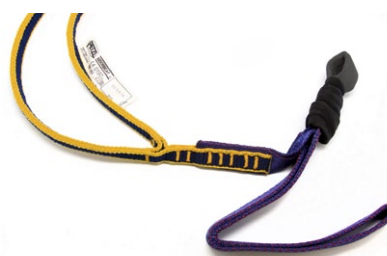
2 - Extraiga las cintas de desgarro (azules) de la funda de protección.

3 - Del lado del elemento de amarre, compruebe por encima y por debajo la presencia y el estado de la costura de **5** barras (amarillas) que une las cintas de desgarro (azules) con el elemento de amarre (azul y amarillo)\*.

**Si las costuras de seguridad no son conformes**  
(ausencia total o parcial de una o varias barras de costura, hilos flojos, desgastados o cortados)  
**el aparato debe darse de baja y devolverse a su distribuidor PETZL**

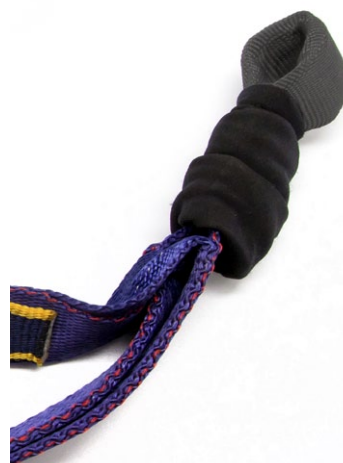
4 - Del lado del arnés, no hay ninguna costura de seguridad a revisar.

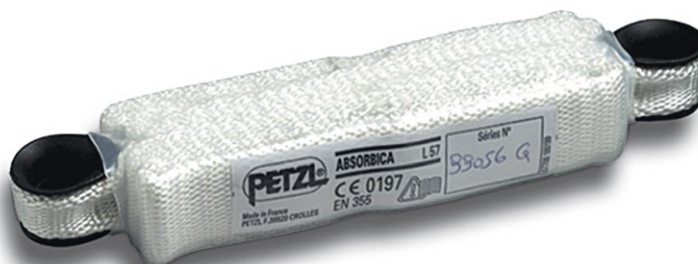
## ABSORBICA L57 (modelo antiguo)

Este absorbedor no está afectado por el procedimiento de recuperación para inspección de producto.
